**Ocena przyrodnicza (ornitologiczna i chiropterologiczna)
budynku Gimnazjum w Korytowie,
w którym wykonywane będą prace termomodernizacyjne**

Biuro Ekspertyz
i Doradztwa Przyrodniczego
dr Renata Sobieralska
Sulnówko 85; 86-100 Świecie

Świecie, czerwiec 2016 r.

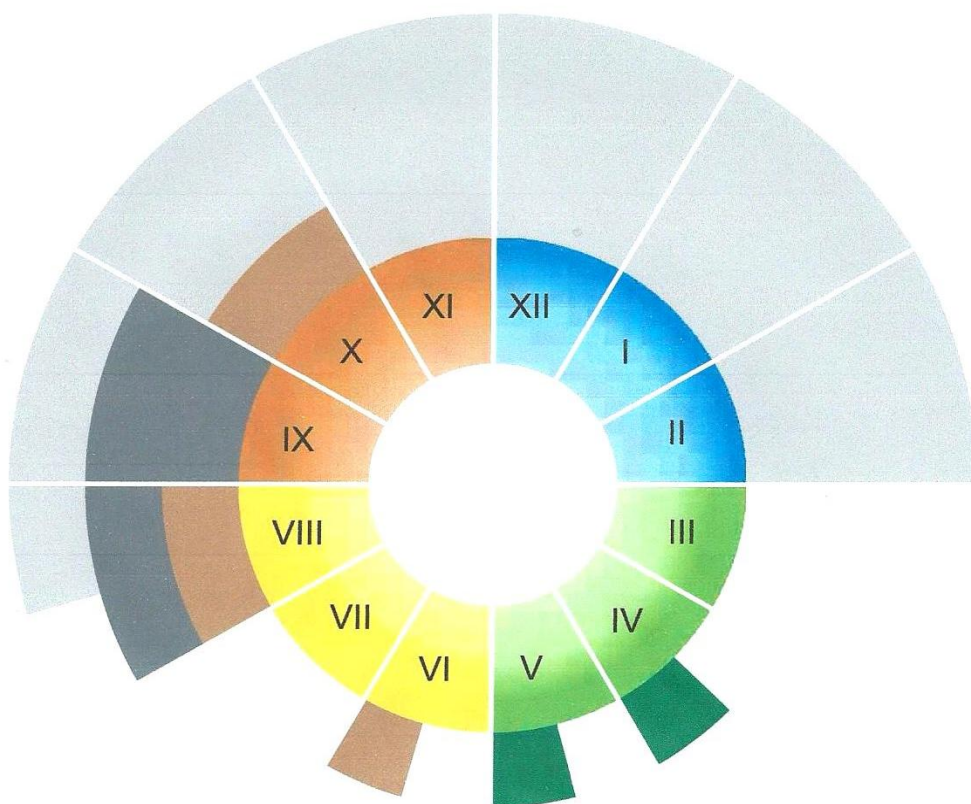
- prace zabezpieczające na budynkach na których stwierdzono obecność nietoperzy
- prace zabezpieczające na budynkach na których nie stwierdzono obecności nietoperzy
- inwentaryzacja chiropterologiczna
- inwentaryzacja ornitologiczna

Harmonogram prac wykonywanych na docieplanych budynkach

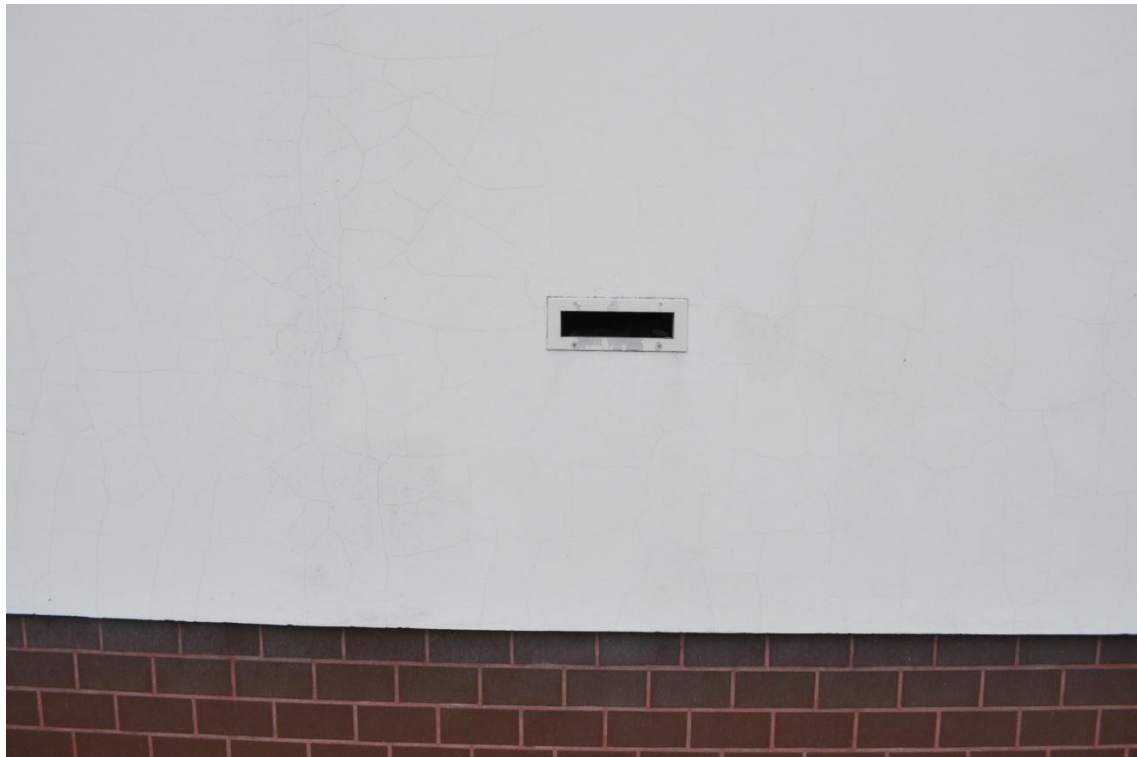
Fot. 2. Otwór wentylacyjny w elewacji frontowej obiektu

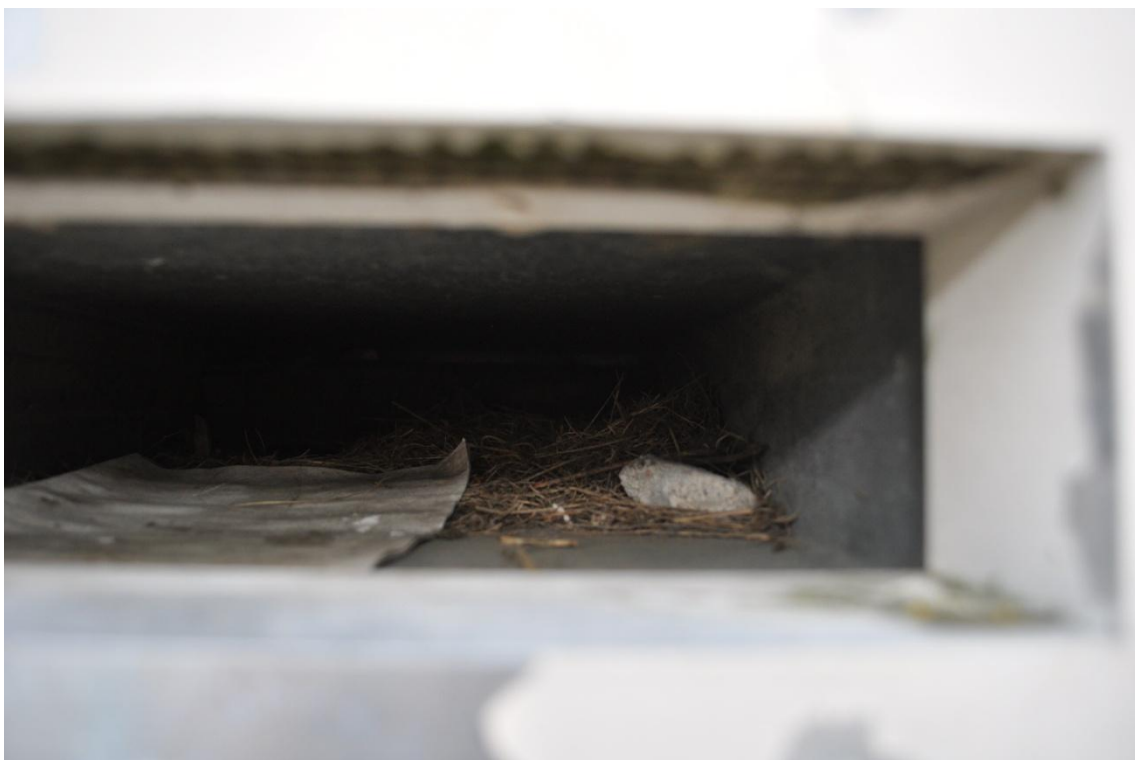
Fot. 3. Miejsce gniazdowania najprawdopodobniej kopciuszka w roku poprzednim

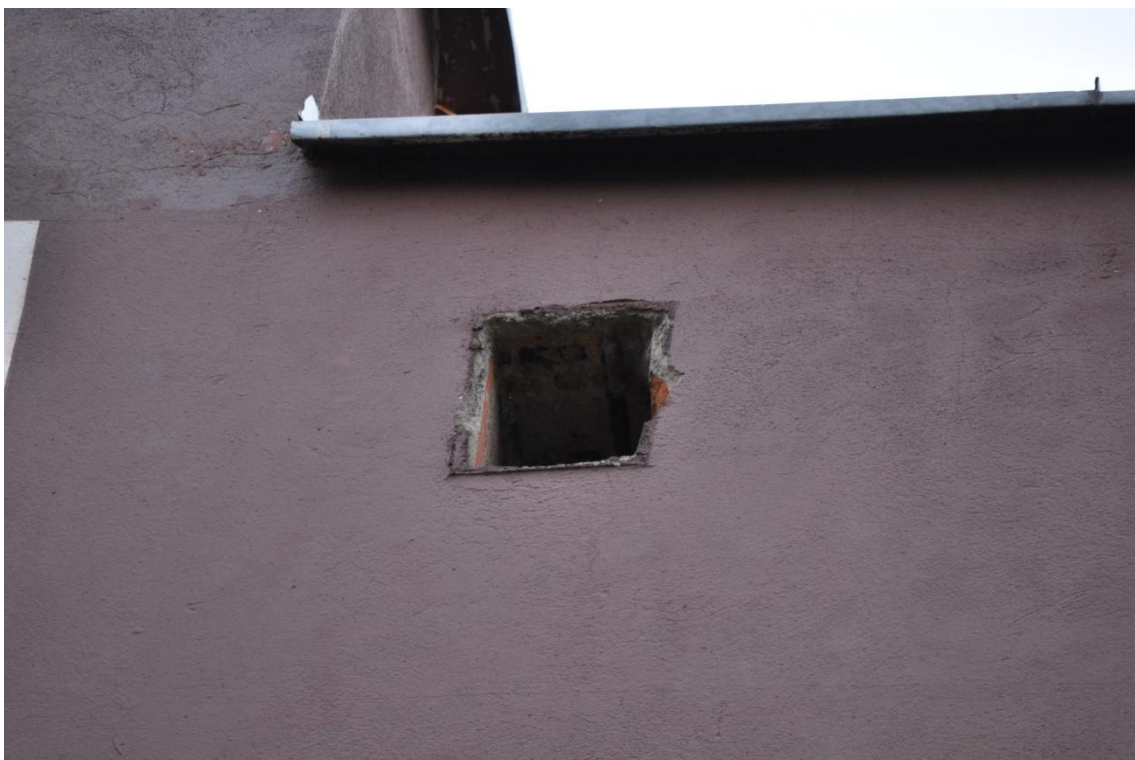
Przeprowadzone kontrole wykazały potencjalne miejsca gniazdowania wróbli, które wykazywały zachowania sugerujące możliwość przystąpienia do lęgów, rozpoczęły budowę gniazda, dłużej przebywały w pobliżu zeszłorocznego gniazda oknówki. Jednakże podczas kontroli przeprowadzanych w maju i czerwcu 2016 r. nie stwierdzono lęgów wróbli. Nie zaobserwowano ptaków innych gatunków, które budowałyby gniazda. Szczególnym obserwacjom podlegały odkryte otwory wentylacyjne. Zeszłoroczne gniazda oknówek i wróbli w 2016 r. nie zostały zasiedlone.

Fot. 5. Potencjalne miejsce gniazdowania ptaków, niezabezpieczony otwór wentylacyjny

- brak lęgów ptaków, wyznaczono jedynie miejsca, w których potencjalnie mogłyby gniazdować wróble. Należy jednak pamiętać, że wróble mogą przystępować do lęgów do 4. razy w sezonie (do końca sierpnia),
- niezbędna jest współpraca między Wykonawcą a przyrodnikiem, rozpoczęcie prac remontowych należy poprzedzić kontrolą uzupełniającą, podczas której oceni się ewentualne gniazdowanie ptaków w momencie rozpoczęcia prac,
- brak nietoperzy w badanym obiekcie. **Ze względu na biologię tych ssaków prace remontowe należy wykonywać pod nadzorem przyrodnika.**

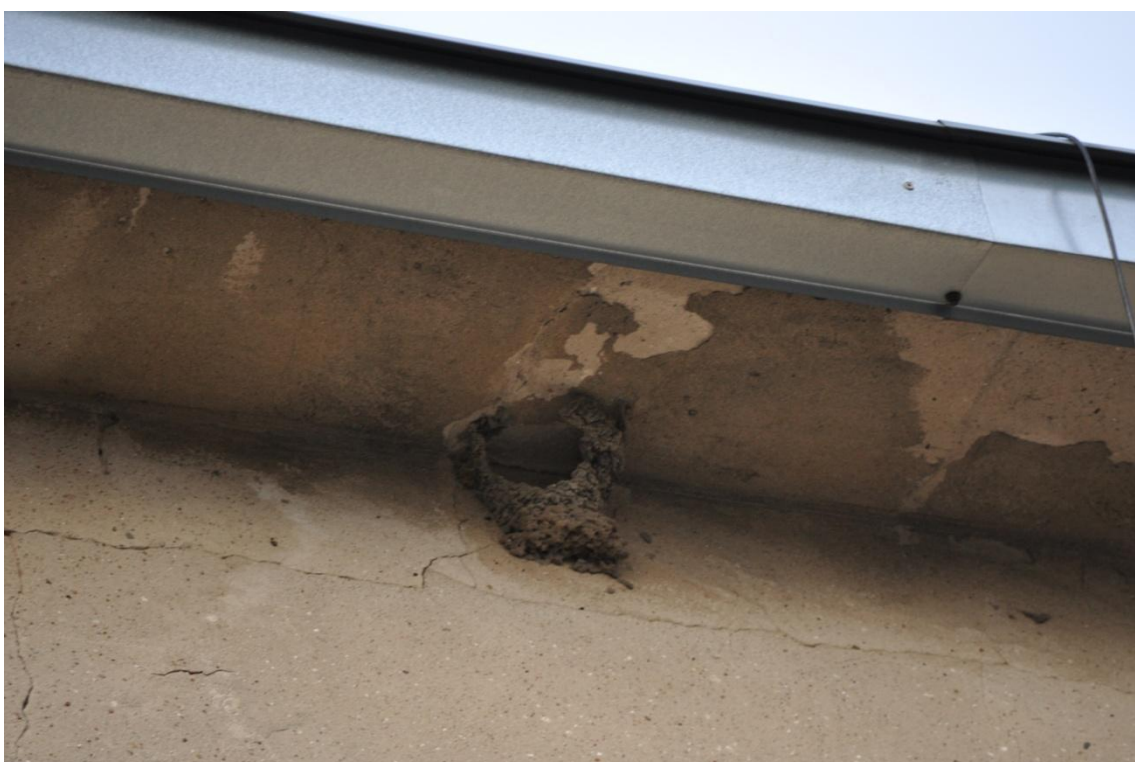
Fot. 6. Stare gniazdo oknówki

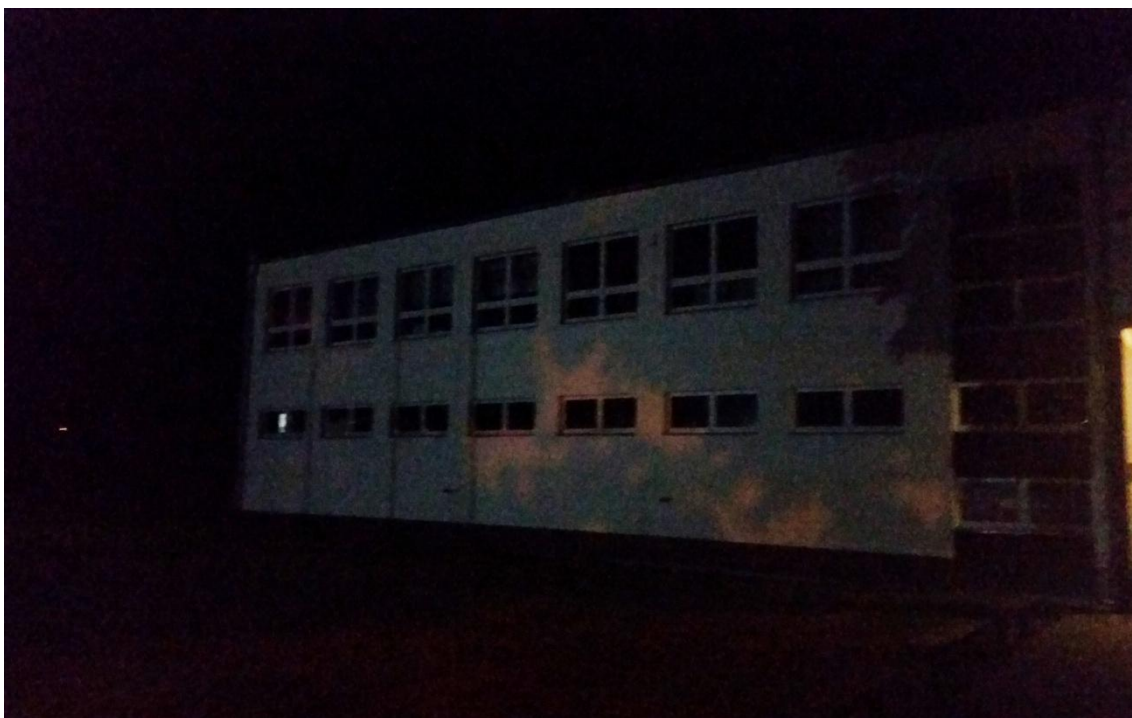
Kontrole chiropterologiczne przeprowadzono w dniach: 22 maja oraz 9 czerwca w godzinach wieczornych metodą wizualną. Zlokalizowano miejsca, w których mogą przebywać nietoperze szczególnie w szczelinach pod dachem. Szukano śladów obecności nietoperzy: odchodów, śladów pozostawionych przez zwierzęta w miejscach przeciskania się przez szczeliny, dźwięków dochodzących ze szczelin. Kontrole nie wykazały obecności nietoperzy. Jednakże trzeba mieć na uwadze fakt, że nietoperze mogą znajdować się w budynkach przez cały rok, jak również mogą zmieniać schronienia. **Zaleca się, aby prace remontowe wykonywane były pod nadzorem przyrodnika, który mógłby natychmiast podjąć stosowne działania, gdyby znalezione zostały nietoperze.** Rozpoczęcie prac

Fot. 7. Budynek szkoły podczas kontroli nocnej
